İzmir Mithatpaşa Endüstri Meslek Lisesi Binasının Tanıtımı, Yangın Sonrası Durumu ve Onarım Kararları

B a ş a k İ p e k o ğ l u • M i n e H a m a m c i o ğ l u • •

Bu yazı, yapının tarihi ve mimari kimliğini tanıtmak ve yangın sonrası sorunlarının analiz edilerek onarım kararlarını yönlendiren ölçütlerin değerlendirilmesi amacıyla hazırlanmıştır.

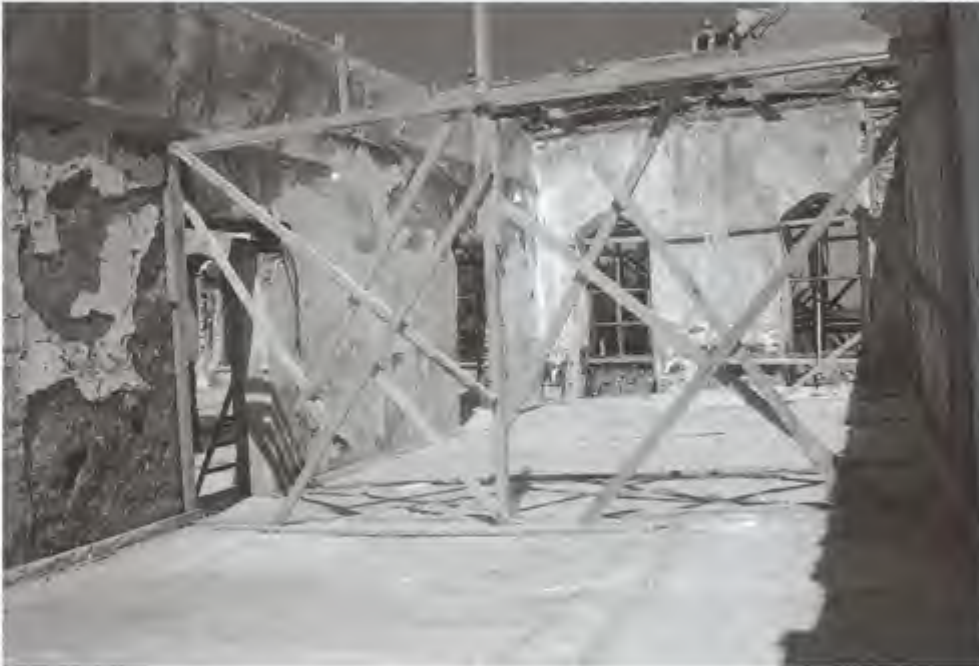
Doğudaki birinci kat mekanlarının yangın sonrası görünüşü

Özgün malzeme, strüktür ve biçimini yangına kadar bütünüyle koruyan ahşap makaslı çatı ve çatı kırışması yangın sonucunda kaybedilen en önemli bölümlerdir. Üst kat duvarlarının tarihi bir strüktür özelliği gösteren sisteminde, ahşap elemanlarla taş ve tuğla malzemenin bir bölümü yanarak tahrip olmuş, bu durumla ilişkili olarak duvarlardaki metal bağlantı elemanları da zarar görmüştür. Sıvalar, yangının yüksek ısı ortamında özelliklerini kaybederek duvardan ayrılmıştır. Ahşap karkas, üzeri bağdadi çitili ve sıvalı ara duvarlar ile ahşap döşeme kaplamaları ve atlarındaki kırışma sistemi onarımı olanaksız bir duruma gelmiştir. Ahşap kapı doğramaları kasalarıyla beraber yanarak yok olmuş, pencerelerin sonradan değiştirilmiş demir doğramaları tahrip olmuştur. Kuzey koridorundaki sütunlu kısımda, sütun gövdelerini oluşturan ahşap dikmeler ve özgün sıvalar ile korint sütun başlıkları ve taş sütun tabanlarındaki yangın hasarı çok büyüktür. Şeref merdiveninde mermer basamakların büyük bir bölümü çatlamış ve kırılmış, duvarlarda pencere altlarında siva ile yapılmış süsleme öğeleri yanarak duvardan ayrılmıştır. Bu bölümdeki süslemeli ve göbekli tavan çatıyla beraber yok olmuştur. Ara kata ve doğudaki ek binaya geçiş sağlayan doğudaki merdiven sahanlığındaki kapılar da tümüyle yanmıştır. Yangın; ara kat, zemin kat ve bodrum katta dolaylı bir tahribat yaratmıştır. Yangın söndürme çalışmalarında kullanılan su, üst kattan alttaki katlara geçerek, duvar ve tavan sıvalarında ve yer döşemelerinde ıslanmadan kaynaklanan problemlere neden olmuştur. Bodrum katta yangından önce de var olan nem sorunu, yapının deniz suyu seviyesinde inşa edilmiş olması ile ilişkilidir.
