Korunması Gerekli Kültür Mirası Örneği Olarak Datça-Kızlan Yel Değirmenleri

GEÇMİŞTE YARIMADANIN TARIMSAL EKONOMİSİNE ÖNEMLİ KATKI SAĞLAMIS VE BELLİ BİR DÖNEMİN YAŞAM İZLERİNE TANIKLIK ETMİŞ TARİHİ YEL DEĞİRMENLERİNİN İÇİNDE BULUNDUKLARI BUGÜNKÜ SÜREÇTE VARLIKLARINI SÜRDÜREBİLMELERİ TEHLİKE ALTINA GİRMİŞTİR.

Emrah Gökaltun

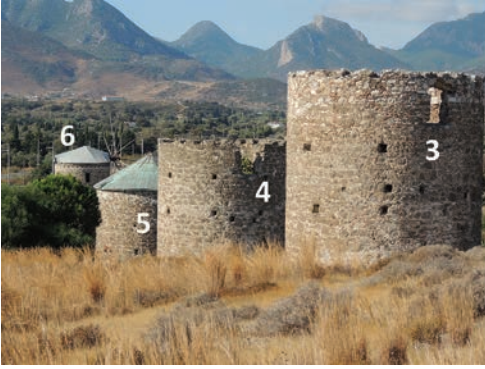
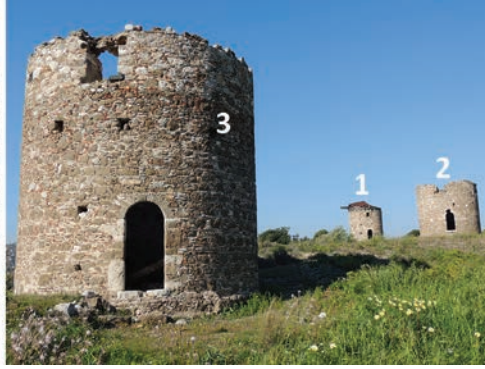
SAĞ ÜSTTE (Solda) Soldan sağa; 6, 5, 4 ve 3 nolu yel değirmenleri (E. Gökaltun arşivi), (sağda) Soldan sağa; 3, 1 ve 2 nolu yel değirmenleri (E. Gökaltun arşivi) (Resim 3)

1, 2, 3 ve 4 nolu yel değirmenleri uzun yıllardan beri kullanılmamakta olup, kısmen yıkık durumdadırlar (Resim 3). 1 no.lu yapının üzerinde günümüze bir bölümü ulaşmış olan ahşap konstrüksiyonlu metal çatı, aynı yapının içinde de değirmeni çalıştıran ahşap elemanlar ile değirmen taşları mevcuttur. Yapıların her türlü etkiye açık bir biçimde olması, yıpranma süreçlerini hızlandırmaktadır. Bu değirmenlerin mülkiyeti özel şahıslara ait olmasına rağmen, yapıların restore edilerek korunmasına yönelik hiçbir girişim yoktur.

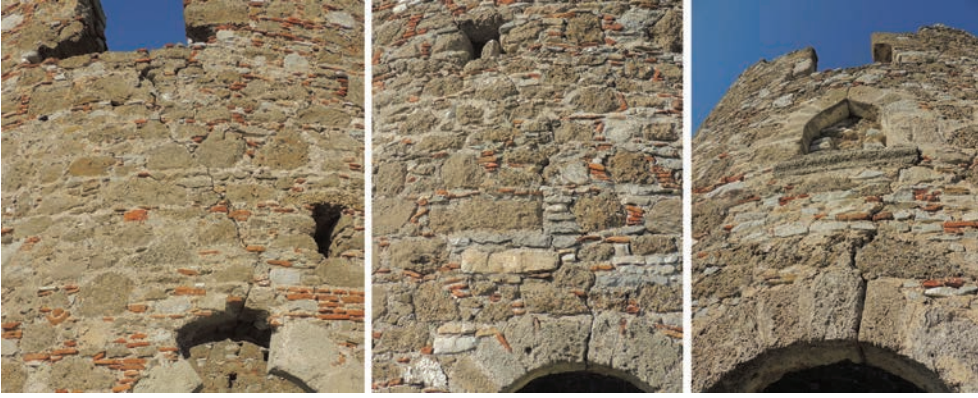
1 no.lu yapı hariç diğer üçünün üzerinde çatı örtü sisteminin olmaması, yapıların yağış gibi atmosferik faktörlerden daha fazla etkilenmesine neden olmaktadır. 1 nolu yapının tamamı çatı ile örtülü olmasa bile, mevcut çatı parçası, yapı bütünlüğünün korunmasının yanı sıra, değirmen ahşap mekanizmasının da büyük ölçüde günümüze kadar gelebilmesini sağlamıştır. 2, 3 ve 4 nolu yapılara ait kemerli kapıların hemen üzerinde bulunan taşıyıcı yığma kargir taş duvarlarda, düşeyde boydan boya ayrılmalar meydana gelmiştir (Resim 9). 2 nolu yapının kemerli giriş kapısının hemen üzerinde bulunan kilit taşı, yanındaki kemer taşı ile birlikte yerinden düşmüştür. Taşıyıcı kargir taş duvarda boydan boya devam eden düşey ayrılma nedeniyle yapının duvarının yıkılması riski, 3 ve 4 nolu yapılara göre çok daha fazladır. Söz konusu bu durumlar yapıların yakın gelecekte bütünlüğünü ve ayakta kalmasını tehdit eden en önemli yapısal sorunlardır.

SOLDA 2, 3 ve 4 nolu yel değirmeni yapılarının duvarlarında meydana gelen düşey ayrılmalar (E. Gökaltun arşivi) (Resim 9)

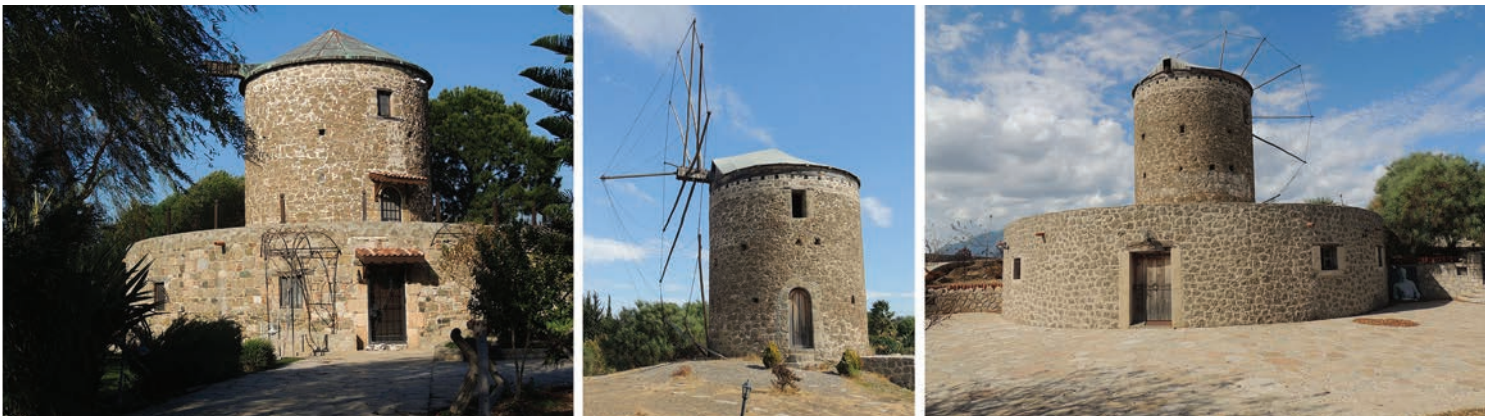
ALTTA (Solda) Bugün konut olarak kullanılan 5 nolu değirmen (E. Gökaltun arşivi), (ortada ve sağda) 2009 yılında Datça Kaymakamlığı tarafından restore ettirilen ve bir süre restoran olarak kullanılan 6 nolu değirmen (E. Gökaltun arşivi) (Resim 10)

değişiklikler olmuştur. Yapının üzerinde yer aldığı eğimli topoğrafyadan dolayı, zeminin kotu düşürülerek, kat ilavesi yapılmıştır. Ek yapı, değirmen yapısının altında değil, etrafını saracak şekilde, hemen önünde ve değirmenin zemin kotunun bir kat aşağısında yer almaktadır. Orijinal yapı ile ek yapının cephesindeki doğal taş duvarların karakteristiklerindeki farklılık hemen göze çarpmaktadır. Ek yapının düz olan çatısı aynı zamanda teras olarak kullanılmakta ve değirmenin orijinal giriş kapısından da bu terasa çıkılmaktadır. Ek yapı ile orijinal yapının dış kapıları üzerinde giriş saçakları yapılmış olup, konik çatı kaplama malzemesi olarak da bakır kullanılmıştır.

Hazineye ait olan 6 nolu değirmen ise, 2009 yılında Datça Kaymakamlığı tarafından restore ettirilmiştir (Resim 10). Konut olarak kullanılan 5 nolu değirmende olduğu gibi, bu yapıda da benzer bir uygulama ile arazideki eğimden faydalanılarak orijinal zemin kotunun altında ve değirmen yapısının hemen önünde yeni bir kat ilavesi yapılmıştır. Orijinal yapı ile ek yapının cephesindeki doğal taş duvarların karakteristikleri birbirinden farklıdır. Yel değirmeninin yeniden inşa edilen ahşap mekanizması ise çalışır durumdadır. Bir

süre restoran olarak hizmet veren yapı, üç-dört yıldan beri kullanılmamakta olup, halen kapalı olarak durmaktadır.
