Buldan Eski Hükümet Konağı ve Cezaevi'nin Belediye El Sanatları ve Kültür Merkezi'ne Dönüşümü

MAKALE, BULDAN ESKİ HÜKÜMET KONAĞI VE CEZAEVİ'NİN BELEDİYE EL SANATLARI VE KÜLTÜR MERKEZİ OLUNCAYA KADARKİ TARİHSEL SÜREÇTE GEÇİRDİĞİ DÖNÜŞÜMÜ İRDELEMEDİR

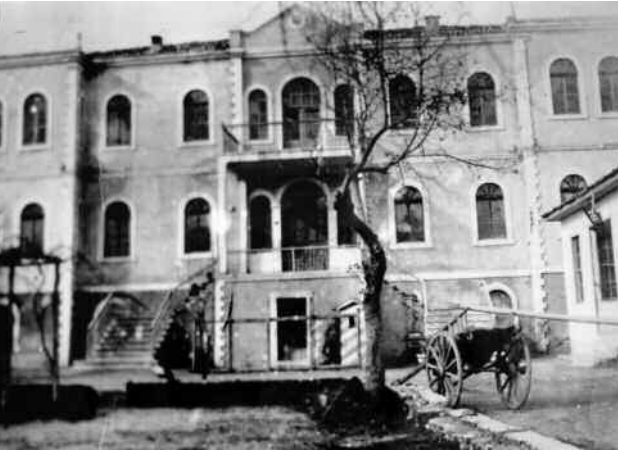
ÜSTTE Eski Hükümet Konağı ana giriş cephesi, 1920'li yıllar (Mustafa Kıyak Arşivi)

giriş cephesinde algılanmaktadır. Yapının ana girişine, bu avlu kotundan, simetrik bir düzende kurgulanan merdivenler ile ulaşılmaktadır. Ana giriş aksı, cephede üçgen bir alınlık, her iki katta balkonlar, kemerli kapı ve pencereler ile simetrik bir düzende vurgulanmaktadır. Tüm cephede de simetrik bir düzenleme söz konusudur. Bu cephede orta giriş aksı ile sol ve sağda mekânların, çıkma şeklinde vurgulandığı görülmektedir. Cephede yatay ve düşey silmeler dikkat çekmektedir. Yatay silmeler, saçakta ve kat aralarında, düşey silmeler ise, söz edilen çıkma konturlarında ve bina köşelerinde kullanılmıştır. Cephenin tümünde (bodrum kat kapısı hariç) kemerli ve söveli kapı ve pencereler hakimdir. Tüm bu unsurlar değerlendirildiğinde, cephenin anıtsal bir düzende kurgulandığını söylemek mümkündür.

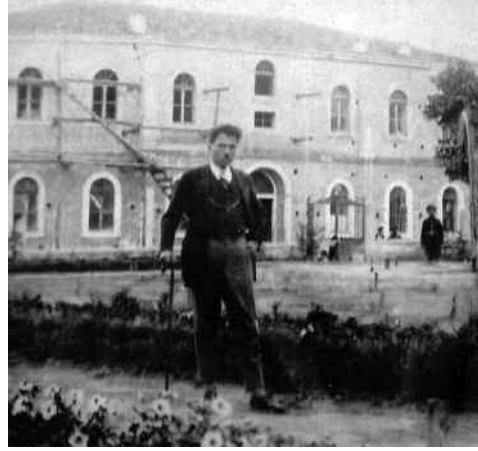
Eski Hükümet Konağı, 1946'da geçirdiği yangından sonra (Mustafa Kıyak Arşivi)

Eski fotoğraflarda da görüldüğü üzere, yangında çatısı tamamen yanan hükümet konağının, beden duvarları hariç olmak üzere özellikle ikinci katı büyük zarar görmüştür. Yangından sonra, en çok zarar gören üst katı tamamen yıkılarak bodrum ve tek kat şeklinde onarılan yapı, günümüze de bu kat düzeni ile ulaşmıştır. Onarılan yapı, yangın sonrası belediye ve hükümet fonksiyonları taşındığı için, ilk olarak adliye ve emniyet binası olarak kullanılmıştır. Yakın tarihteki restorasyon ile aldığı yeni fonksiyona kadar da, tarihsel süreçte maliye, Tekel Müdürlüğü, kütüphane, ortaöğretim öğrenci yurdu, MHP lokali ve derneği, avcılar kulübü ve kahve gibi çok çeşitli fonksiyonlar ile kullanılagelmiştir.

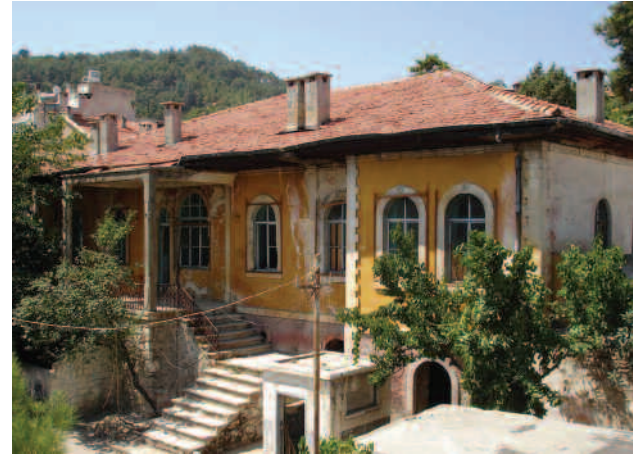
SAĞDA Eski Hükümet Konağı ana giriş cephesi, restorasyondan önce (Buldan Belediyesi Arşivi)

Eski hükümet konağındaki bir başka yapısal değişim, Hükümet Caddesi'nin genişletilmesi sırasında, bu cadde üzerindeki cephesinin yıkılması şeklinde olmuştur. Daha önce özgün durumu anlatılan ana giriş cephesinde, orta giriş aksı ile birlikte çıkma şeklinde vurgulanan sol ve sağ bölümlerden soldaki, ardındaki mekân boyunca, yolun yeni çizgisine göre yıkılmıştır.

Buna göre, ana giriş aksına göre simetrik olan anıtsal cephe düzeni bozulmuş, giriş aksının solundaki bölüm, önceden tamamen simetrik olan sağına göre farklı bir ölçüye gelerek kısalmıştır. Yol genişletme çalışmasından sonra, yapının Hükümet Caddesi cephesi, diğer cephelerden çok farklı bir dilde yeniden yapılmış, özgününden farklı olarak kemersiz pencere ve kapı öğeleri ile düzenlenmiştir. Yıkımdan sonra, Park Caddesi cephesi de kısmen değişmiş, giriş kapısının sağındaki dört pencerenin sayısı üçe inmiş, bunlardan en sağdaki ikisi ise Hükümet Caddesi cephesindeki pencere düzeninde yeniden yapılmıştır.

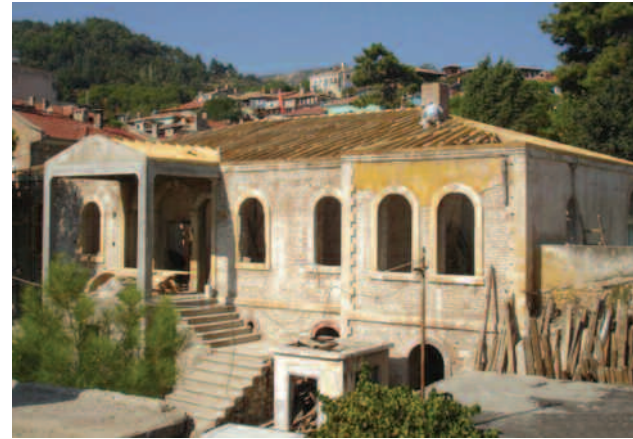
Eski Hükümet Konağı ana giriş cephesi, restorasyon sürerken (Buldan Belediyesi Arşivi)

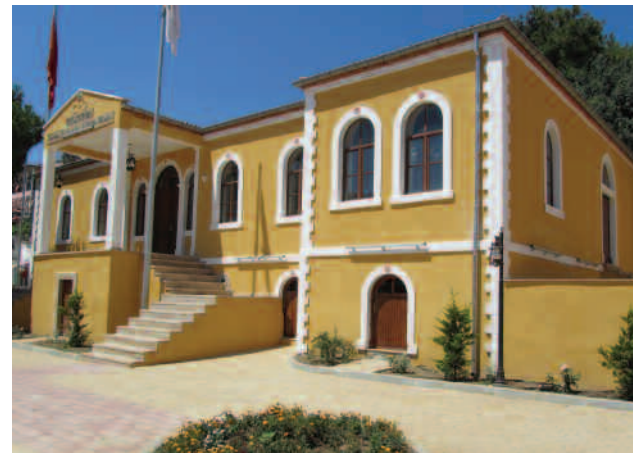
Eski Hükümet Konağı ana giriş cephesi, restorasyondan sonra (Nezihat Köşklük Kaya Arşivi)

meydana gelen değişimler, özellikle Hükümet Caddesi genişletme çalışmaları sırasındaki dönüşümler giderilmeye çalışılmıştır (Buldan Belediyesi Arşivi). Ana giriş cephesinde, bir kat eksik düzeniyle olmasına karşın yapının yangın öncesindeki çatı düzeni uygulanmaya çalışılmıştır. Buna göre, orta giriş aksı üçgen bir alınlıkla vurgulanmıştır. Yapının Park Caddesi cephesinde, sonradan kapatılarak pencereye dönüştürülen kapı özgün haline getirilmiş, yol çalışması sonrası değiştirilen iki pencere de eski düzenine uygun olarak yenilenmiştir. Yapının yol çalışması sırasında tamamen yıkılan Hükümet Caddesi cephesi ise, diğer cepheler ile aynı karakterde yeniden düzenlenmiştir. Tüm cephelerde düşey silmeler, yapının eski fotoğraflardaki özgün durumuna

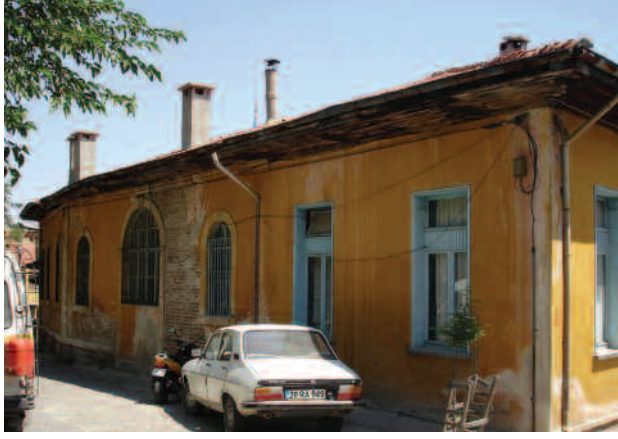
ÜSTTE Eski Hükümet Konağı Park Caddesi cephesi, restorasyondan önce (Buldan Belediyesi Arşivi)

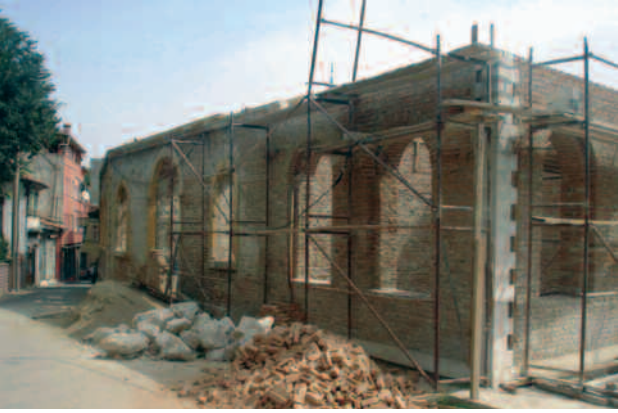
Eski Hükümet Konağı Park Caddesi cephesi, restorasyon sürerken (Buldan Belediyesi Arşivi)

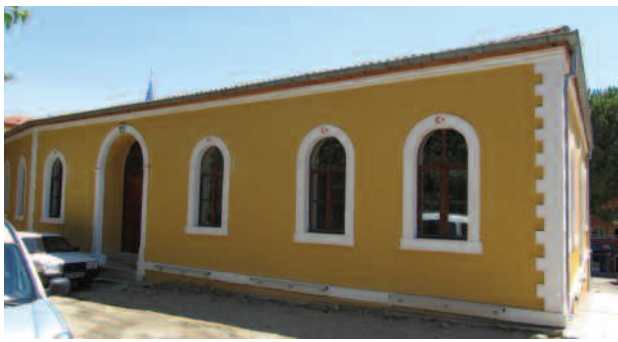
Eski Hükümet Konağı Park Caddesi cephesi, restorasyondan sonra (Nezihat Köşklük Kaya Arşivi)

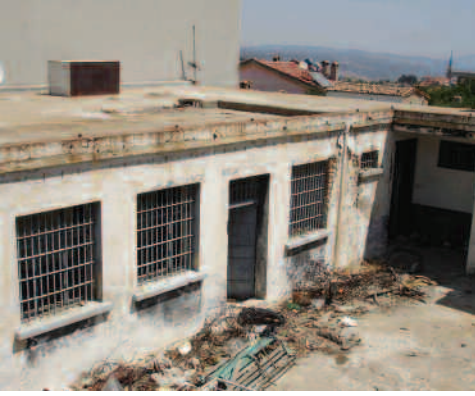
SAĞ ÜSTTE Eski Cezaevi, restorasyondan önce (Buldan Belediyesi Arşivi)

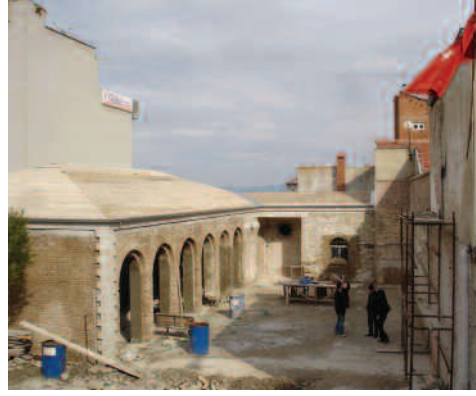
Eski Cezaevi, restorasyon sürerken (Nezihat Köşklük Kaya Arşivi)

Eski durumuna ilişkin herhangi bir tarihi belgeye ulaşılamayan cezaevi ise, hükümet konağı ile benzer bir dil gözetilerek restore edilmiştir. Eski mahkum koşulları önündeki kapalı koridor, kemer sırası ile avluya geçişli bir düzene getirilmiştir. Cezaevinin kapalı olan avlusu, avlu duvarları ve eski memur odası kaldırılmak suretiyle, eski hükümet konağının avlusu ile bütünleştirilmiştir.

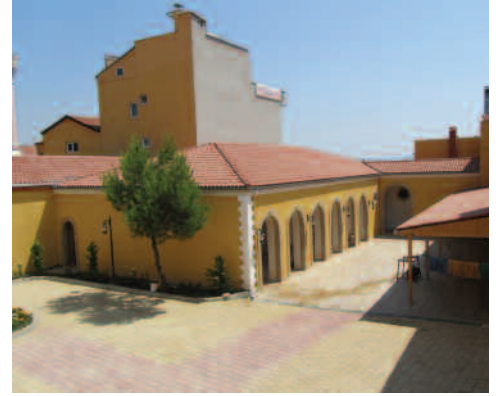
Eski Cezaevi, restorasyondan sonra (Nezihat Köşklük Kaya Arşivi)
