Tarihi Bir Konutta Dönüşüm: Urla Müzik Akademisi (UMA)

BU YAZININ AMACI 19.YÜZYIL SİVİL MİMARİSİNE ÖRNEK EŞKİL EDEN BU YAPININ MİMARİ ÖZELLİKLERİ BAKIMINDAN ELE ALINMASI VE YAPILAN SON İŞLEV DEĞİŞİKLİĞİNİN URLA'NIN TARİHİ KENT DOKUSU BAĞLAMINDA DEĞERLENDİRİLMESİDİR

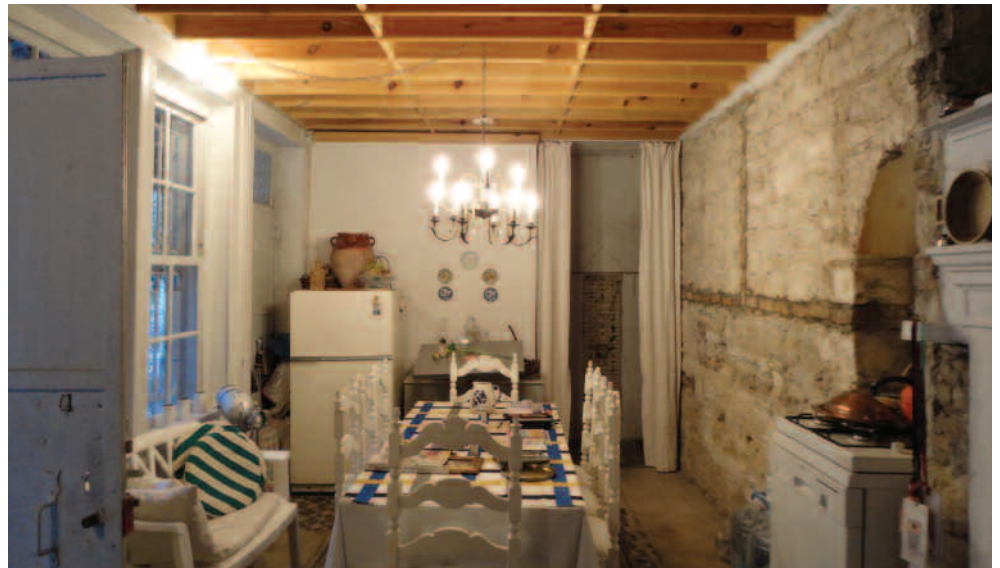
ALTTA Mutfak iç görünüşü (Resim 9)

Yapıdaki tahribatların onarımı, koruma ilkelerine bağlı kalınarak gerçekleştirilmiştir. Konutun müzik okuluna dönüşümü esnasında özgün mekân organizasyonunu bozan değişikliklerden kaçınılmıştır. Zemin ve birinci kattaki yaşama mekânları müzik çalışmalarının yapıldığı mekânlar olarak işlevlendirilmiş ve ona uygun tefriş yapılmıştır. Zemin katındaki giriş holü küçük çapta müzik dinletilerinin yapılmasına olanak sağlayacak şekilde düzenlenmiştir. Servis birimleri ise aynı şekilde korunmuştur (Resim 9).
