Korunması Gerekli Kültür Mirası Örneği Olarak Datça-Kızlan Yel Değirmenleri

GEÇMİŞTE YARIMADANIN TARIMSAL EKONOMİSİNE ÖNEMLİ KATKI SAĞLAMIS VE BELLİ BİR DÖNEMİN YAŞAM İZLERİNE TANIKLIK ETMİŞ TARİHİ YEL DEĞİRMENLERİNİN İÇİNDE BULUNDUKLARI BUGÜNKÜ SÜREÇTE VARLIKLARINI SÜRDÜREBİLMELERİ TEHLİKE ALTINA GİRMİŞTİR.

Emrah Gökaltun

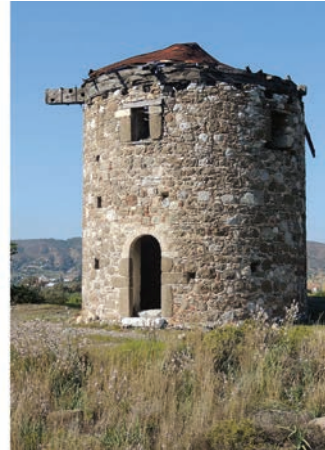
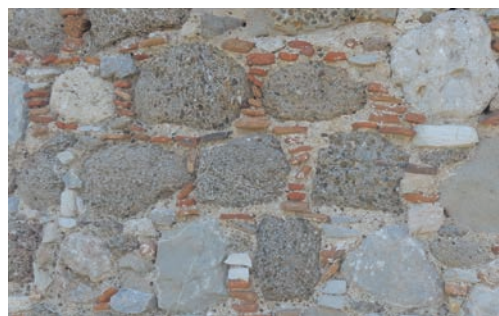
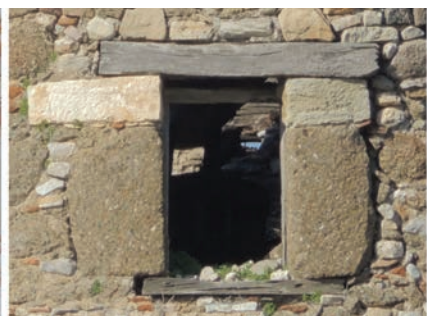
(Solda) Moloz taş ve tuğla parçaları ile inşa edilmiş duvar (1 nolu değirmen) (E. Gökaltun arşivi), (ortada) ahşap lentolu ve kesme taş söveli pencere (1 nolu değirmen) (E. Gökaltun arşivi), (sağda) kesme taş kemerli kapı (3 nolu değirmen) (E. Gökaltun arşivi) (Resim 6)

yükseklikleri de 5.5 m kadardır (Resim 5). Üç katlı olarak inşa edilmiş değirmenin giriş katı yaklaşık 1.9-2 m, birinci katı 1.6-1.7 m, ikinci katı ise 2 m civarındadır. Yapının duvarları moloz taştan, yığma yapı sistemi ile inşa edilmiş olup, duvarların kesit kalınlığı ortalama 90 ile 100 cm arasındadır. Cephede, moloz taş duvarların arasında yer alan tuğla parçaları ile oluşturulmuş almaşık bir duvar sistemi görülür. Pencereler üstte ahşap lento, iki yanda ise, kesme taş söveler ile desteklenmiştir (Resim 6).

yüksekliği 170-180 cm civarında olan kesme taş kemerli bir kapıdan ve yaklaşık 30 cm yüksekliğinde, 80-90 cm uzunluğunda kesme taş bir eşik üzerinden adım atılarak girilir (Resim 6). Daha çok değirmencinin yaşam alanı olarak hizmet veren giriş katında, kapı ile birlikte, merdiven, ocak ve farklı büyüklükte nişler yer alır (Resim 7). Ocak, giriş kapısının tam karşısında bulunur (Resim 7). Ocağın genişliği 90 cm, derinliği ise 75 cm civarındadır. Giriş kapısından girdikten sonra, hemen sağda ise, duvara bitişik olarak değirmenin ikinci ve üçüncü katlarına ulaşmayı sağlayan ve ortalama 60 cm basamak genişliği, 23-25 cm arası riht yüksekliği ve 15-16 arası basamak sayısı olan taş bir merdiven bulunur (Resim 7). Merdiven ile 9-10 basamak çıkıldıktan sonra birinci kata, 6-7 basamak daha çıkıldıktan sonra da ikinci kata ulaşılır. Birinci ve ikinci katlar, değirmene ait mekanizmanın bulunduğu katlardır. Katlar arasında taşıyıcılık görevi, ahşap kirişler aracılığıyla üstlenilmiştir ve bu kirişler değirmen mekanizması ile birlikte, ahşap döşemeyi de taşır (Resim 7). Değirmenin basık bir konik biçiminde olan çatısının taşıyıcı konstrüksiyonu ahşap, kaplama malzemesi ise genellikle çinkodur.

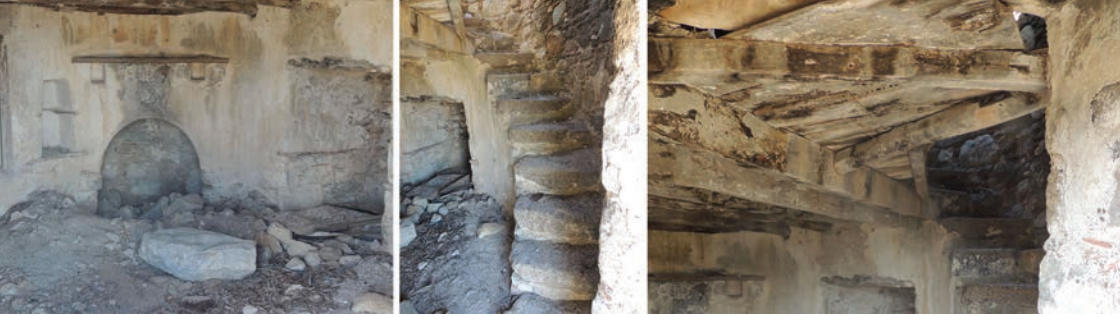
SOL ÜSTTE (Solda) 1 nolu değirmenin giriş kapısının tam karşısında yer alan ocak (E. Gökaltun arşivi), (ortada) değirmenin 1. ve 2. katlarına çıkan taş merdiven (E. Gökaltun arşivi), (sağda) aynı değirmenin ahşap mekanizması ile birlikte, döşemeyi de taşıyan ahşap kirişler (E. Gökaltun arşivi) (Resim 7)

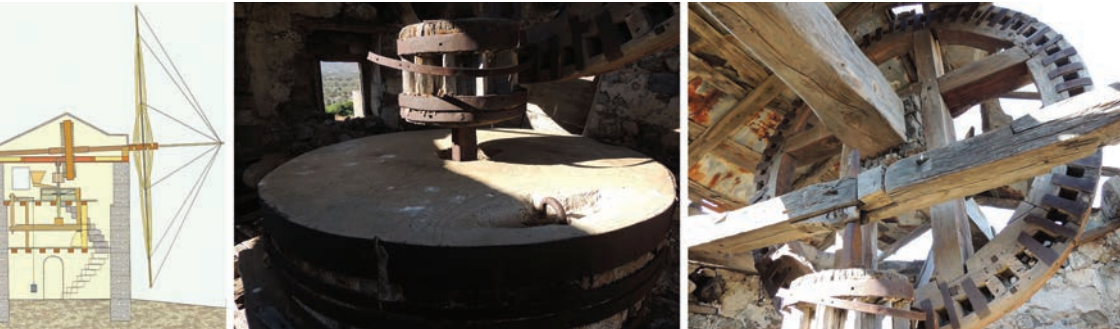
SOL ALTTA (Solda) Yel değirmeni kesiti içinde değirmen mekanizmasının konumu, (ortada) 1 nolu değirmenin ikinci katında yer alan değirmen taşı ve üstte bu taşa bağlı olarak çalışan fener (ahşap dişli) (E. Gökaltun arşivi), (sağda) aynı katta bulunan ahşap dişli çark ve çarkın içinden geçen ahşap iğlik (ana mil) (E. Gökaltun arşivi) (Resim 8)
