Karşıyaka Çarşı Sokağı

Z i y a e d d i n B i l g i n

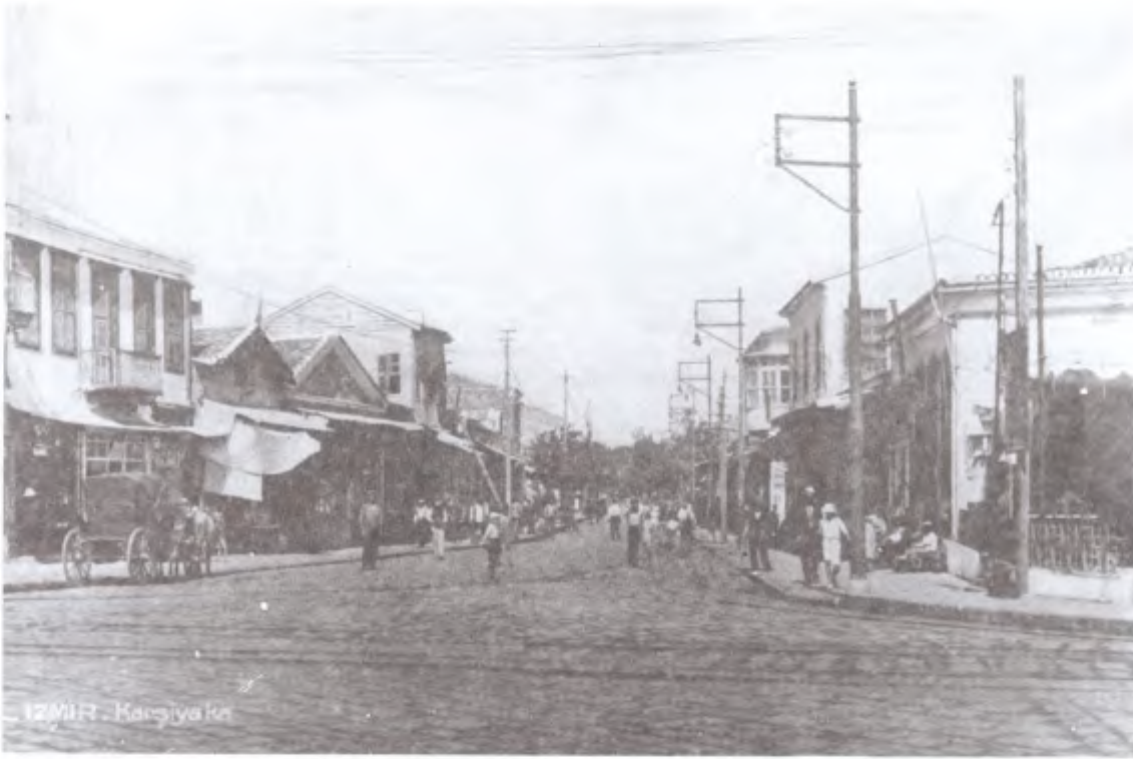
Karşıyaka İskele Meydanı, 1930

Siyah beyaz fotoğraf 1930 Karşıyaka İskele Meydanından. Çarşı Sokağına giriş. Genelde tek katlı, az da olsa iki katlı kagir yapılar. Çatılar tabii ki ahşap ve alaturka kiremit kaplı. Vapurla Konak'tan İskeleye gelenler akşam nevalelerini dükkan ve taticılardan alırken birbirleriyle selamlaşıp sohbet edip sağa sola sokaklara girip evlerinin yolunu tutuyorlar. Köşede kahvehane ve lokantalarda oturanlarda var tabii.

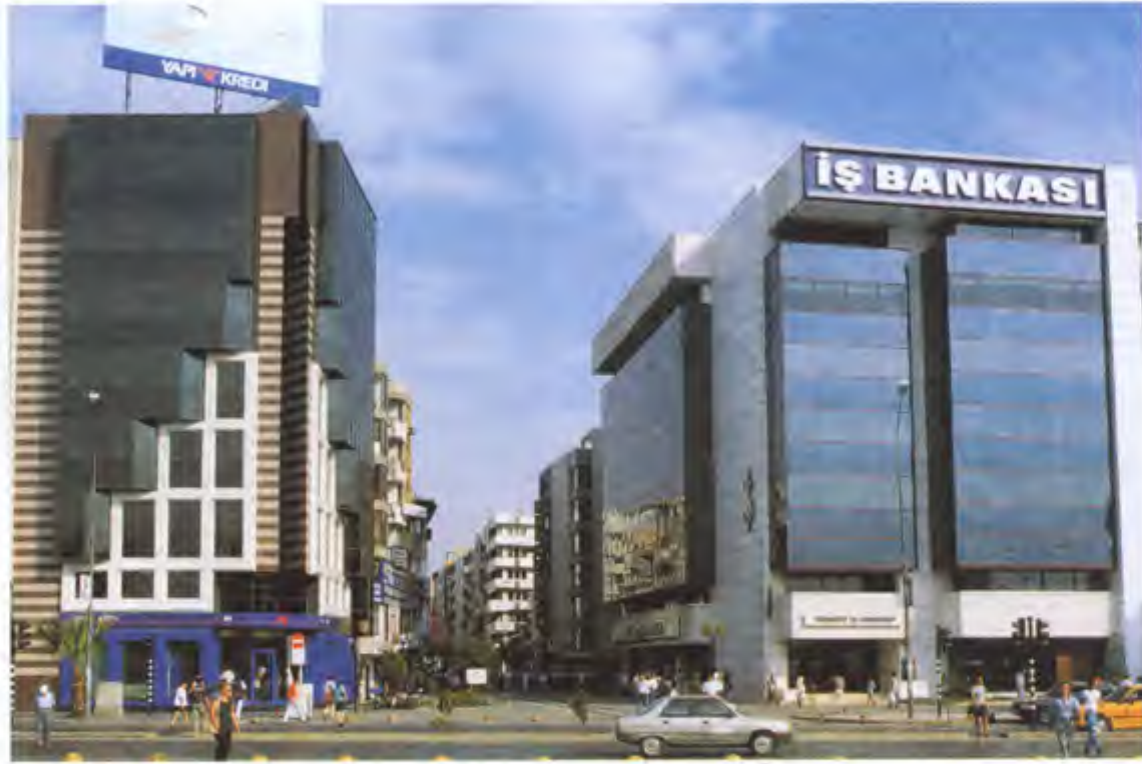
Karşıyaka İskele Meydanı, 1997

1997 Karşıyaka Çarşısının girişinde iki banka yapısının yer aldığı yeni durum. Oradan buraya nasıl gelindi. 50 yıl 1980'lere kadar Çarşı değişmedi desek yeri var. Sadece sağ cemahta birkaç yapı oluşabilmişti. Açıklamalar muhtelif. Burayı da Kemeraltı gibi korumak istemişler, sadece sol taraf yıkılacakmış, sağ taraf imar hattı kalacakmış. Aslında Karşıyaka Çarşısı 1930'lardaki şekliyle kalmalı mıydı? Korunması gereken var, gerekmeyen var (eskiye rağbet olsa bit

Sağdaki beyaz mermer kaplı giydirme cephe pencere bankası, bina yıkılınca bir daha kazanılması mümkün olmayan bodrum mekanlarını da oluşturarak işe girişti. Bu bence masraflı olsa da uzun vadede ve genelde doğru ve ekonomik bir olgudur. Yapı kitle açısından iri etki etse de özellikle Çarşı içi cephede strüktürel ve mimari kararlarını ortaya koymaktadır. Doğru plan doğru cephe verir. Fonksiyonları gereği oluşan iç mekanları iç ve dış mekan ilişkileri; strüktür ve dış cephelere yansımaktadır. Sadeliği anıtsallığını güçlendirmektedir.

Bu binanın en önemli derdi şu andaki bina üstüne cepheye konmuş olan isim levhasıdır. Bu levha eski haliyle (belediyeden alınan ruhsatta uyan kademeli ön cephe) yapılmış ve daha mütevazı etki bırakan binayı ezmektedir. Yan cephede geri çekilen son katın üzerindeki parapet yüksek olduğu halde bu vurguyu yapmamaktadır. Bu yurdu-muzda reklam uğruna mimariye yapılan haksızlıkların bir örneğidir. Ne derece binaya uydurulmaya çalışılsa da! Yani bina 3 cephesinde zaten yazılı banka isimleriyle banka için yeterli reklam unsuru değil miydi acaba. Ama reklamcılar iş yapmak uğruna böyle şeyleri mübah sayıyorlar ve yöneticilere etki yapıyor, binalarımızı bozuyorlar.

Soldaki genelde taş kısımları ile kahverengi etki bırakan banka binası daha kısıtlı bir alanda sağdakinden sonra yapılmış bir yapı. Dünyada etkisi artık azalsa da bizde hala etkili olan modern ötesi bir anlayışın etkili örneği. Reklam olayından işe başlarsak (dam üstünde saksak) dama monte edilen reklam panosu neredeyse 3 kata varan yükseklikte bu binada binayla hiç alakası olmayan bir şekilde bina geometrisini hiç hesaba katmadan sanki o bina bu reklama kaide olması için yapılmış gibi sadece kendi şarkısını söylüyor. Güya altında ezdiği banka binasının şahsiyetinin reklamını yapıyor. Ama onu çirkinleştiriyor. İddia edilir ki bina tasarımı; strüktür ve kitle dış etkisi açısından ve cephelerin tasarımı bankanın sembolü olan leyleği hatırlatıyor. Evet kanatlı bir etki yapıyor hakikaten diagonal bakınca.

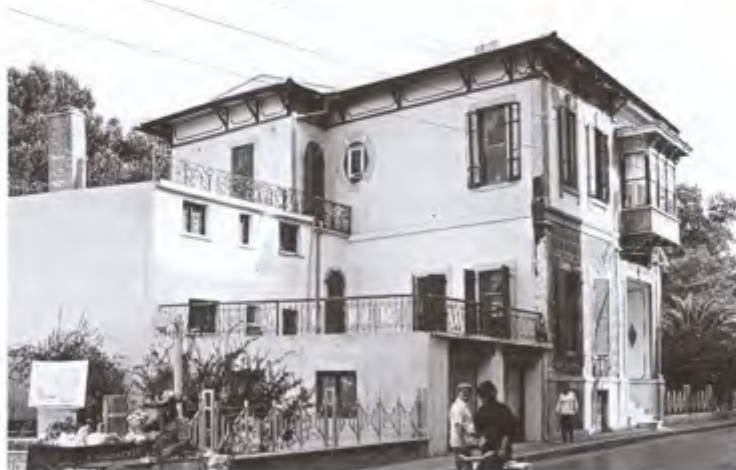
Zübeyde Hanıma giderken yeni Hükümet Konağı yanında kamulaştırılıp restore edilen geleneksel konut yapısı

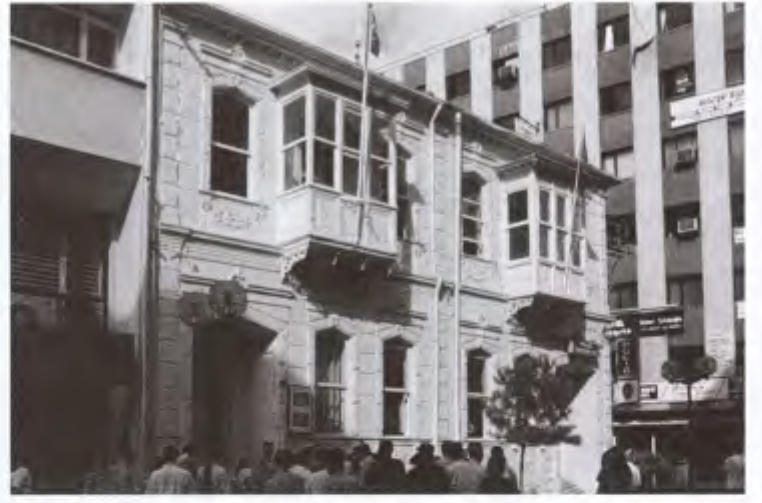
Kamuya geçtiği için korunabilen iki eski konut yapısı
